Isolationskoordination: Bemessung von Luft- und Kriechstrecken unter Umgebungsgesichtspunkten in neuen Anwendungen

Ergebnisbericht

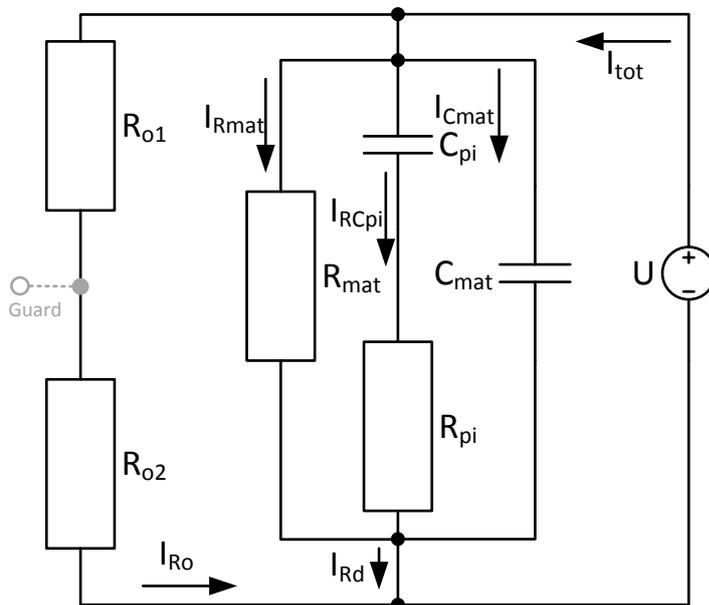
- U = angelegte Testspannung
- R_{o1} und R_{o2} = Oberflächenwiderstände
- R_{mat} = Widerstand des Materials
- C_{mat} = Kapazität des Materials
- R_{pi} = Polarisationswiderstand
- C_{pi} = Polarisationskapazität
- I_{tot} = Gesamtstrom
- I_{Ro} = Oberflächenleckstrom
- I_{Rd} = Durchgangsleckstrom
- I_{Rmat} = Leckstrom des Materials
- I_{RCpi} = Polarisations-/ dielektrischer Absorptionsstrom
- I_{Cmat} = Ladungsstrom der Kapazität des Materials

Abbildung 1: Modell zum Aufbau eines Isolationsmaterials

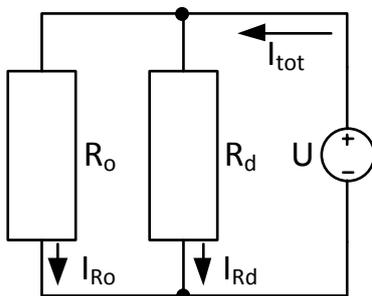
- U = angelegte Testspannung
- I_{tot} = Gesamtstrom
- I_{Ro} = Oberflächenleckstrom
- I_{Rd} = Durchgangsleckstrom
- R_o = Gesamt-Oberflächenwiderstand
- R_d = Gesamt-Durchgangswiderstand

Abbildung 2: Modell zum Aufbau eines Isolationsmaterials nach vollständiger Polarisation sowie kapazitiver Ladung

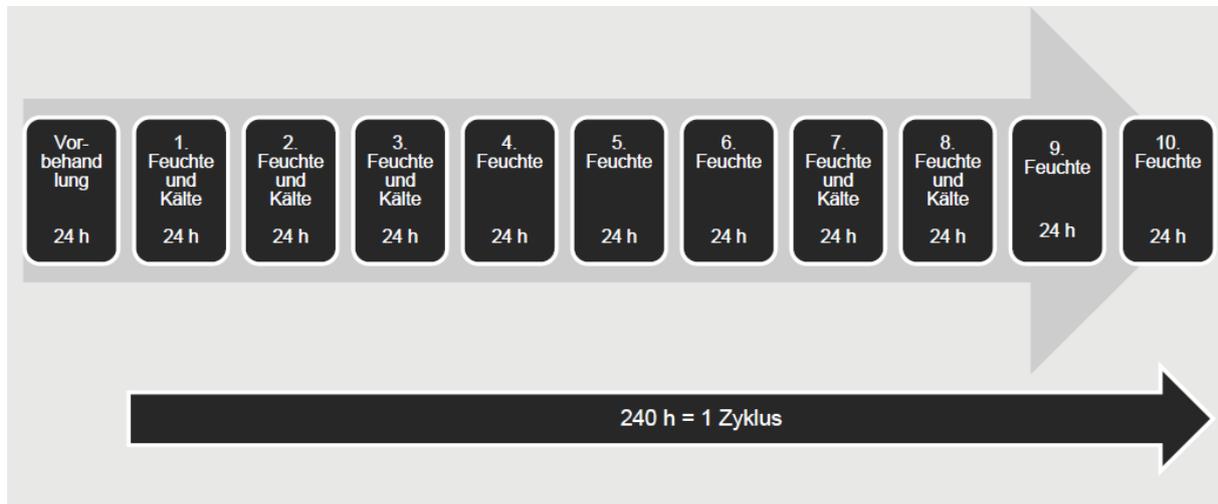
Abbildung 3: Versuchszyklus 10 Tage und Vorbehandlung

Da Veränderungen erst nach einer bestimmten Beanspruchungsdauer zu erwarten sind, wurden für die Messreihen eine zeitraffende Maßnahme gesucht, die auch in kurzer Zeit eine zuverlässige Aussage zur Entwicklung des Isolationsniveaus zulässt. Die Wahl fiel auf die Umweltprüfung nach DIN EN 60068-2-38 (VDE 0468-2-38), bei der nach einer Vorbehandlung (siehe Abbildung 4) durch Feuchte- und Kälte-Zyklen (siehe Abbildung 5 und 6) eine Beschleunigung der Isolationsveränderung unter Laborbedingungen (in einem Klimaschrank) erreicht werden sollte [3]. An jeden Einzelzyklus (siehe Abbildung 3) von 240 Stunden, der zehnmal wiederholt wurde, schlossen sich die Messungen des Isolationswiderstandes an. Somit wurde eine Gesamtversuchsdauer von 100 Tagen erreicht.

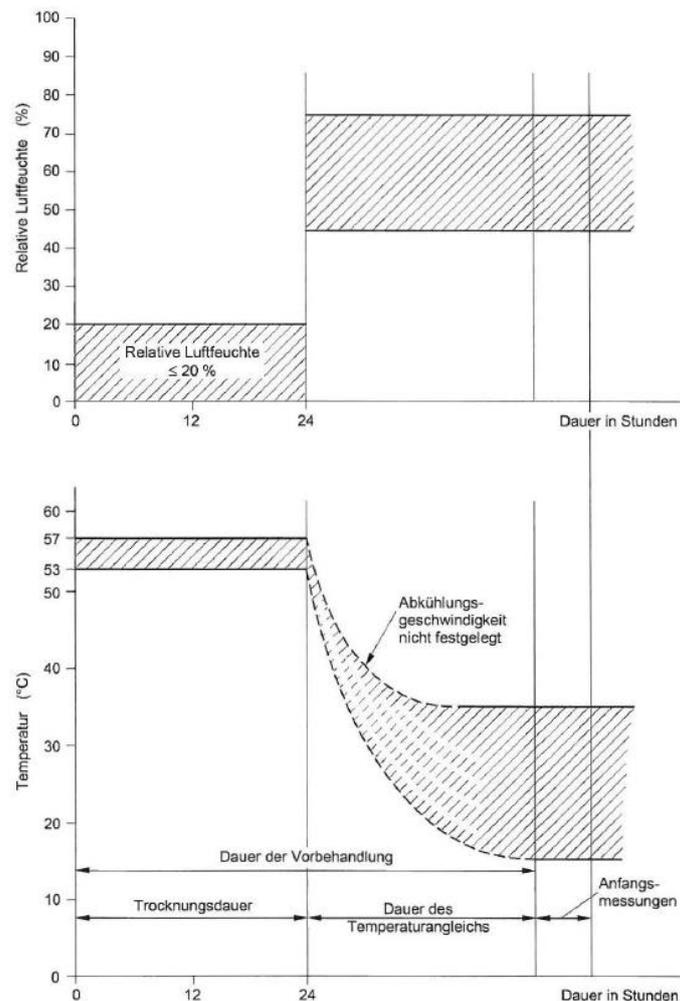
Abbildung 4: Vorbehandlung nach DIN EN 60068-2-38 (VDE 0468-2-38) [3]

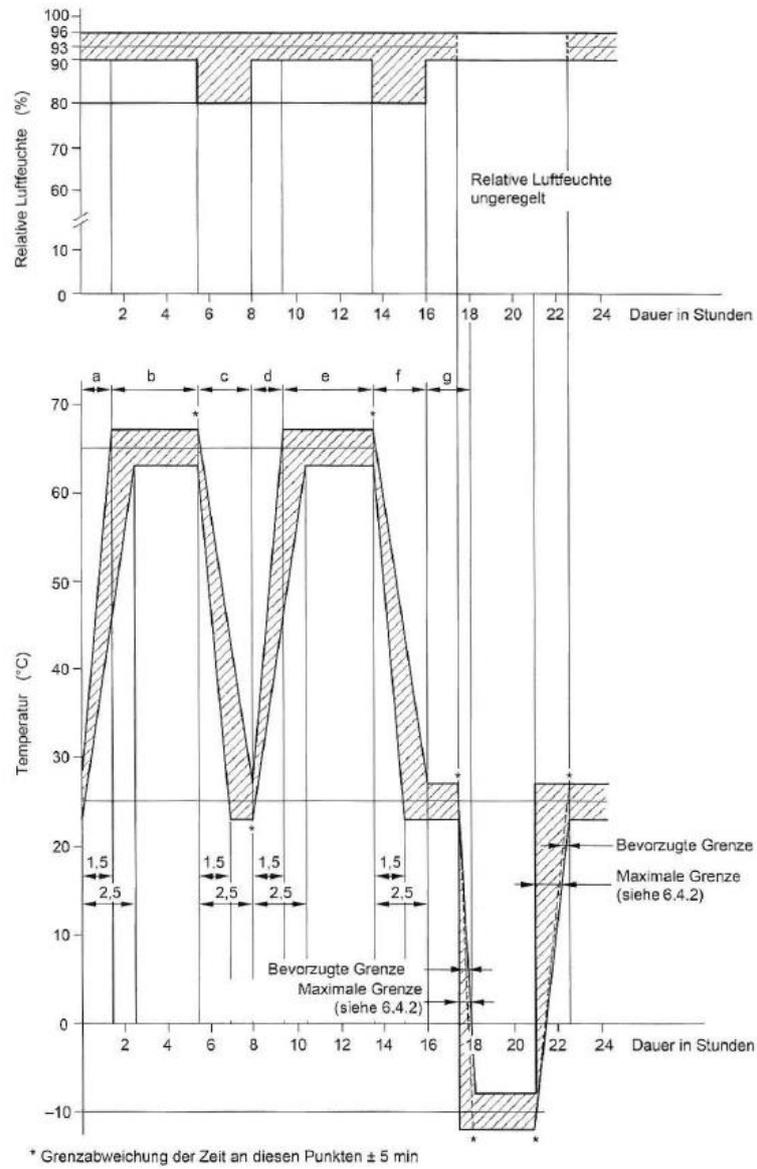
Abbildung 5: Profil Kälte und Feuchte nach DIN EN 60068-2-38 (VDE 0468-2-38) [3]

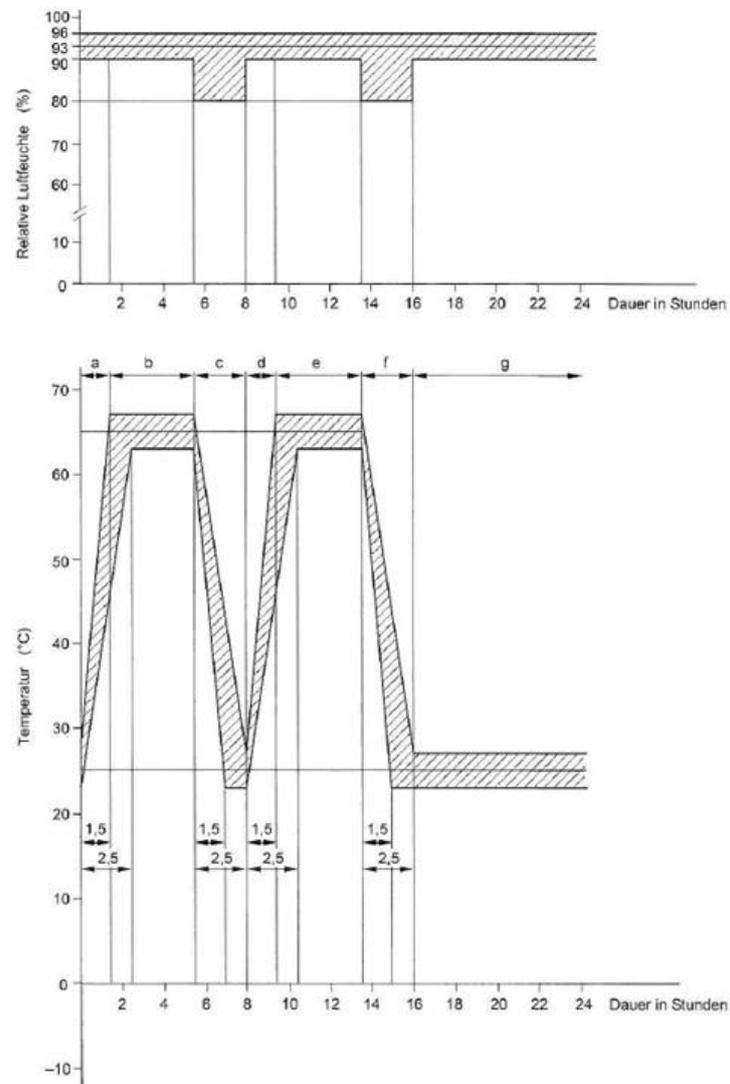
Abbildung 6: Profil Feuchte nach DIN EN 60068-2-38 (VDE 0468-2-38) [3]

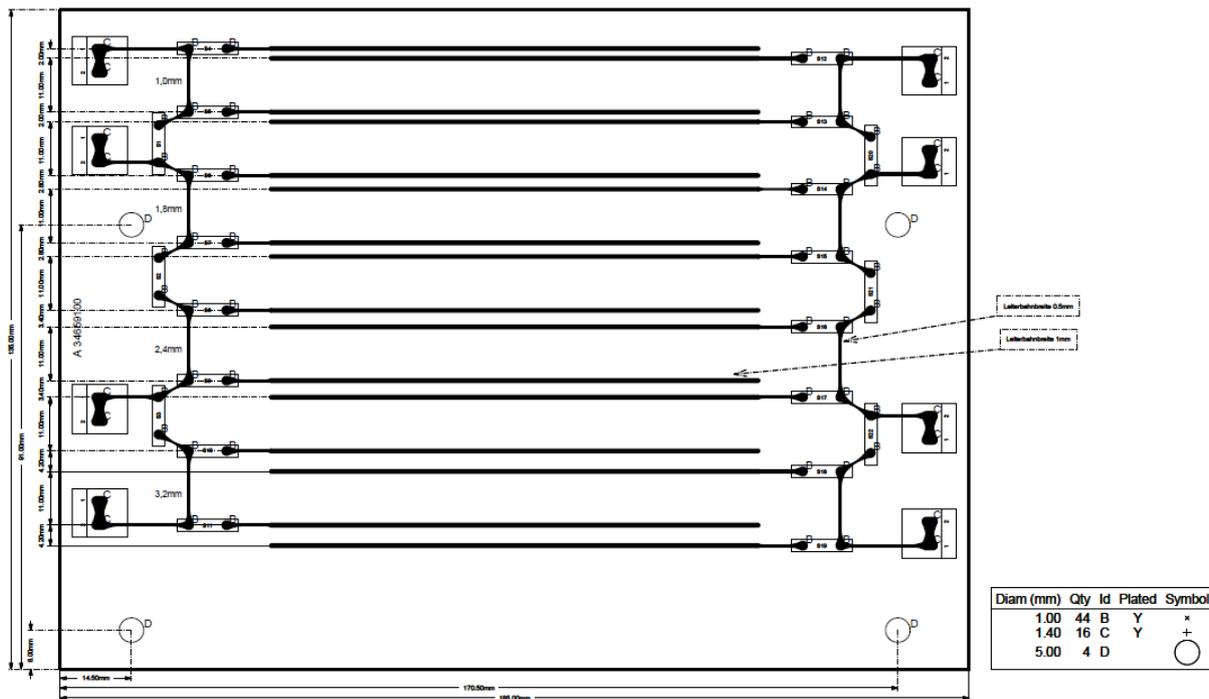
Bezüglich der Auswahl des Prüflingsdesigns wurde in Anlehnung an die durchgeführten Untersuchungen der ZVEI-Forschungsgemeinschaft *Kriechstrecken* aus dem Jahre 1989 folgendes Layout neu erstellt [1]:

Abbildung 7: Layout Prüflinge

Basierend auf dem dargestellten Layout wurden Prüflinge in zwei Materialqualitäten realisiert, um auch in diesem Punkt eine Variation zu erzielen. Als Maß für die Materialqualität wurde der CTI-Wert² herangezogen, der sich als einzige normativ festgelegte Größe feststellen ließ.

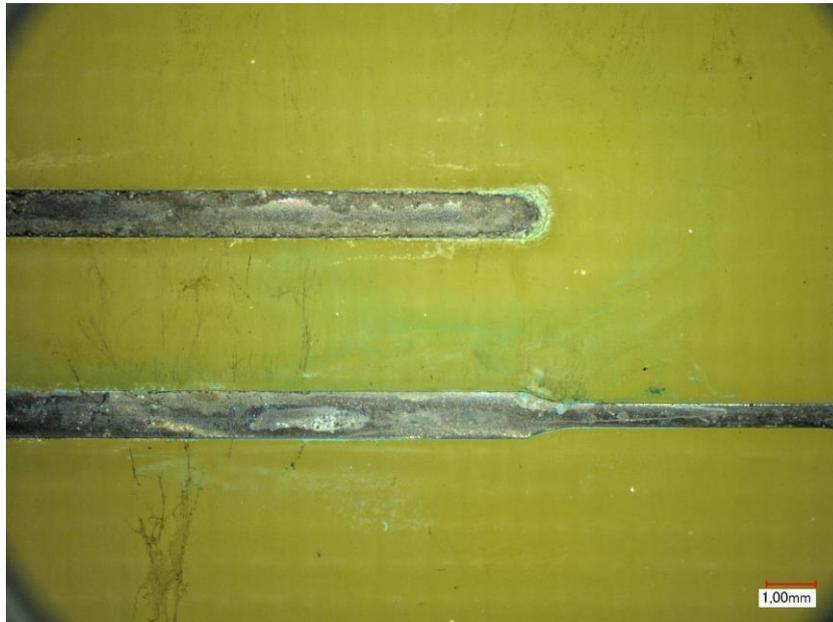
- Die „dunklen Streifen/faserige Struktur“ zwischen den Leiterbahnen 2 und 3 (siehe Abbildung 8) bestehen aus feinen Ablagerungen auf der Oberfläche. Eine Elementanalyse der dünnen, schwarzen Spuren ergab neben den Elementen des Platinengrundmaterials (Kohlenstoff, Sauerstoff, Aluminium und Silizium) die Elemente Zinn und Kupfer. Damit bestehen die „dünnen, schwarzen Spuren“ aus Kupfer- und Zinn-Verbindungen (zusätzlich Sauerstoff und Chlor), die von den verzinneten Kupferleiterbahnen stammen.
- Eine Elementanalyse im Bereich der „weißen Flecken“ ergab neben den Elementen des Platinengrundmaterials (Kohlenstoff, Sauerstoff, Aluminium und Silizium) im wesentlichen Zinn. Die weißen Flecken bestehen damit vermutlich im Wesentlichen aus Zinn bzw. Zinnverbindungen (z. B. Zinndioxid).

Abbildung 8: Prüfling 2 (Ausschnitt zwischen 2,4 und 3,2 mm Strecke)

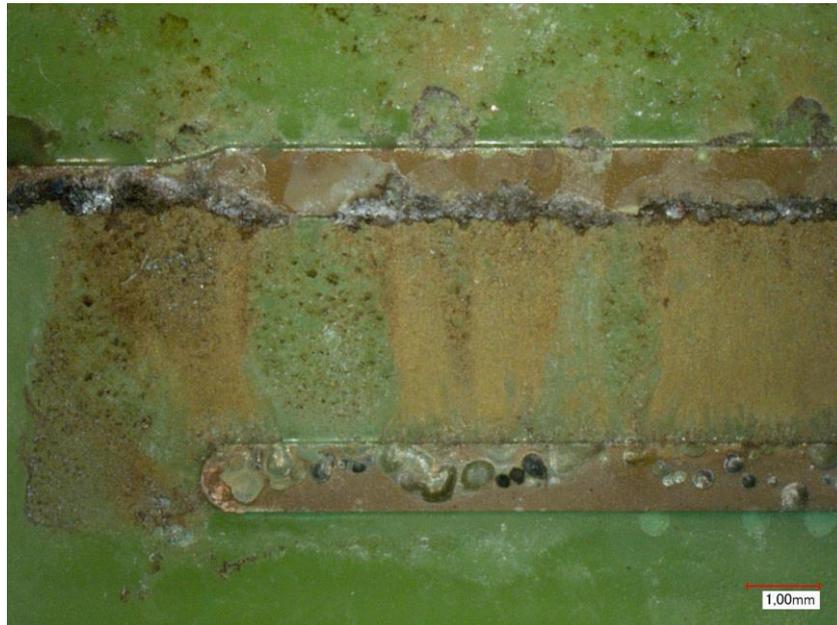
- Die Bereiche der „rotbraunen Zonen zwischen den Strombahnen“ (siehe Abbildung 9) bestehen aus feinen Ablagerungen auf der Oberfläche. Eine Elementanalyse der feinen „faserbüschelartigen“ Strukturen ergab neben den Elementen des Platinengrundmaterials (Kohlenstoff, Sauerstoff, Aluminium und Silizium) einen deutlichen Nachweis von Kupfer. Zinn, wie während der REM-EDX Analyse an Prüfling 2 detektiert, wurde hier nicht gefunden.

- In den „rotbraunen Zonen zwischen den Strombahnen“ wurde auch das Element Chlor analysiert. Chlor könnte eine Verbindung mit Kupfer eingegangen sein (Kupfer(II)-Chlorid, wasserfreie Braunfärbung) und aus der Umgebungsatmosphäre stammen.

Abbildung 9: Prüfling 3 (Ausschnitt rotbraune Zonen zwischen Strombahnen)

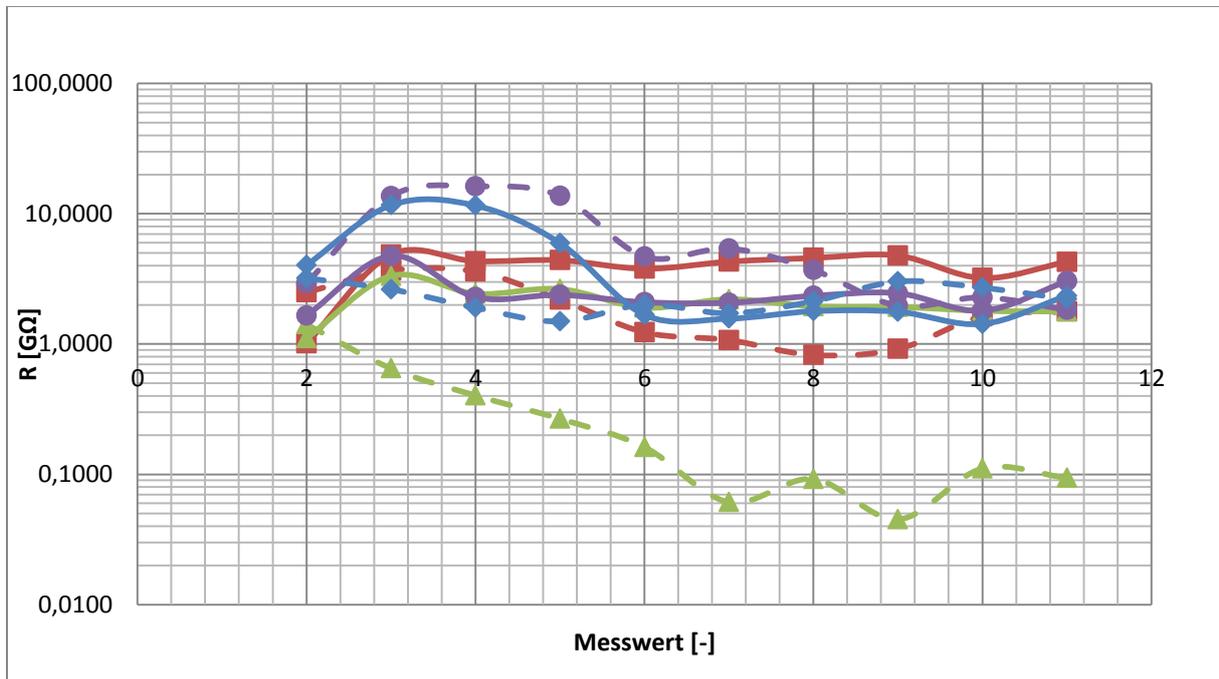
Abbildung 10: Einfluss Gehäuse (Linie gestrichelt: IP 30, Linie durchgezogen: IP 67, 800 V, CTI = 500, gleicher Oberflächenschutz, gleiche Farbe für gleiche Kriechstrecke)

Insgesamt ist bezüglich der Schutzwirkung durch ein Gehäuse und / oder durch Lötstopplack und / oder durch eine Zusatzbeschichtung festzuhalten, dass diese die Beständigkeit der Widerstandsfähigkeit gegen eine Umwelt- und elektrische Belastung erhöhen (siehe Abbildung 10 und Abbildung 11).

Die nachfolgenden Abbildungen zeigen die einzelnen Isolationswerte im Verlauf der Messreihe. Zwischen den einzelnen Messpunkten liegen jeweils zehn Tage (240 h), bei denen die Isolierstrecken elektrisch und klimatisch einer Dauerbeanspruchung unterzogen wurden. Es ist eine stetige Degeneration der Isolierstrecken zu erkennen. Diese fällt bei Verwendung eines Gehäuses mit Schutzart IP 67 sowie der Verwendung eines zusätzlichen Schutzlackes weniger stark aus.

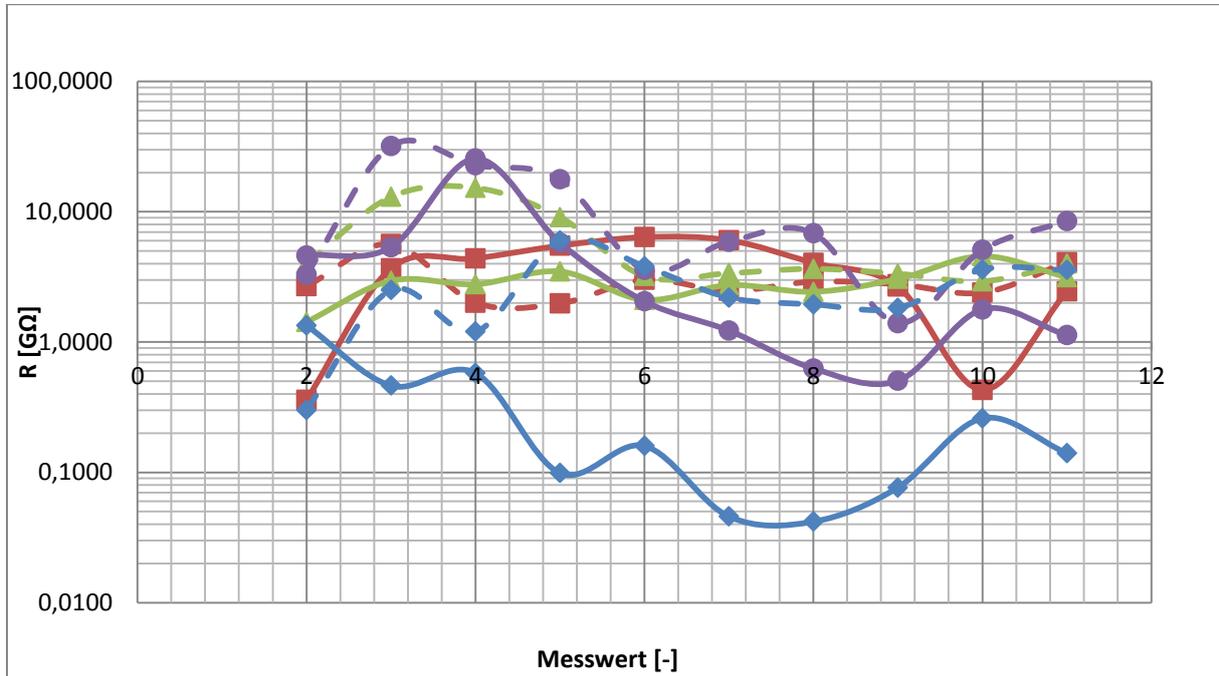
Abbildung 11: Einfluss Oberflächenschutz (Linie gestrichelt: Lötstopplack + Schutzlack, Linie durchgezogen: Lötstopplack, 650 V, CTI = 500, IP 67, gleiche Farbe für gleiche Kriechstrecke)
